# Renovatieplan

voor het toevoegen van 2 wooneenheden in een karakteristieke schuur

Kerkweg 6 - 7482 NS - Haaksbergen

26-06-2023

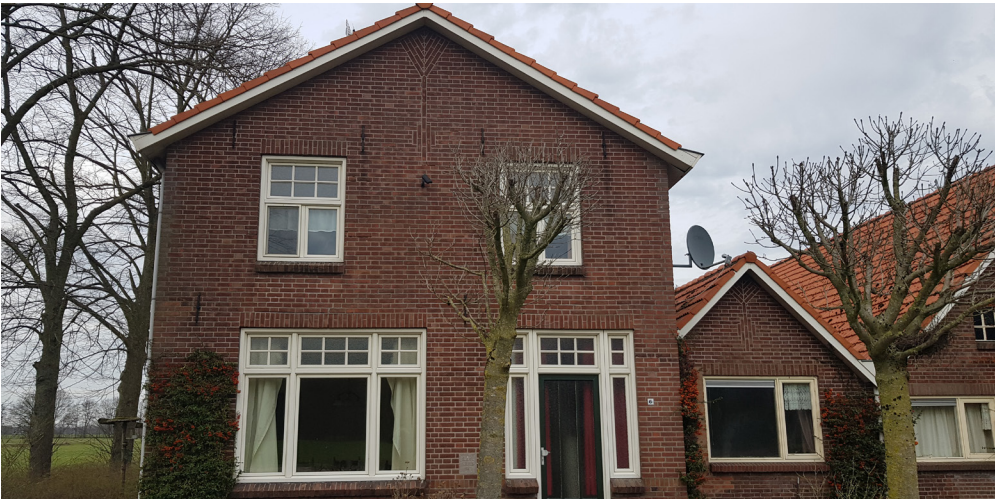
foto 1 :  
De voorgevel geeft een duidelijk beeld van een geschakelde bebouwing. De mansardekap is in de jaren 70 vervangen voor een zadeldak. Hierbij is het metselwerk op de verdieping opgetrokken. De voorgevel van het woonhuis is nog gemetseld in vlaams verband, deze is in de overige gevels niet terug te zien. In de topgevels van de bouwwerken is indentiek siermetselwerk aangebracht. De kozijnen van het woonhuis zijn reeds vervangen voor kunststof kozijnen met passende verdeling en roeden. De muurankers van de balklaag zijn terug te zien in de gevel.

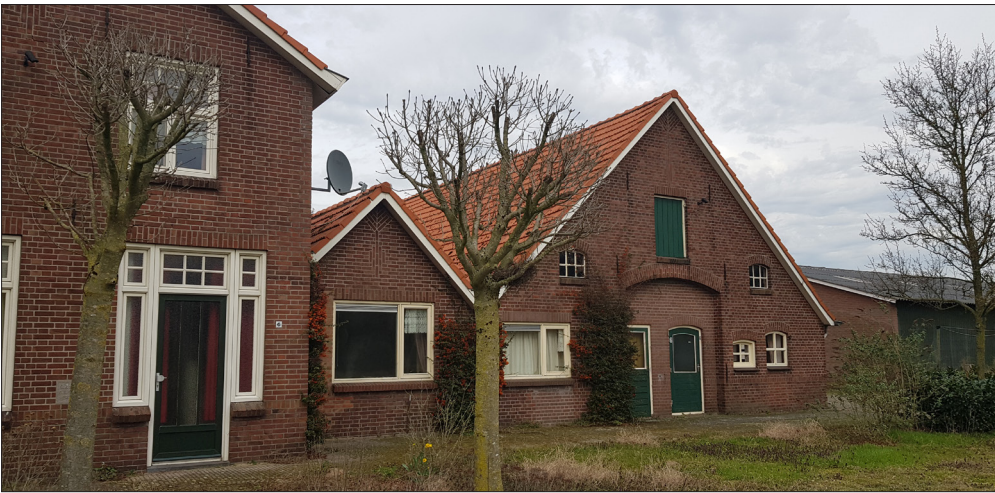
foto 2:  
Voorgevel woonhuis met aangebouwde bedrijfsgebouwen

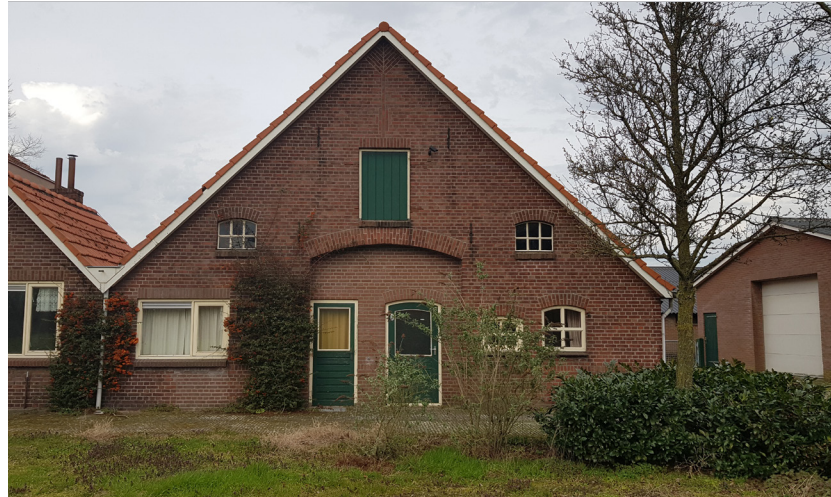
foto 3 :  
Karakteristieke voorgevel voormalig bedrijfsgebouw / schuur. Het metselwerk in steensverband komt duidelijk naar voren. De voormalige toegdeuren zijn dichtgezet met achterliggend metselwerk. Diverse deur - raamopeningen zijn in het verleden vervangen. In het metselwerk is het trasraam en rollaag nog zichtbaar evenals de togen boven de ramen en (voormalige) deuren. Daarnaast komt het siermetselwerk terug in de topgevel.

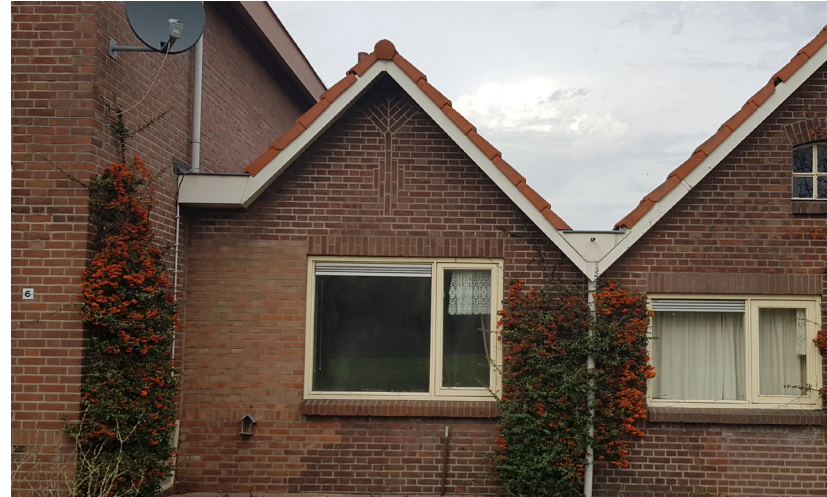
foto 4 :  
Het tussenlid tussen de bestaande schuur en het woonhuis, voor beoogd en oorspronkelijk gebruik als bijkeuken. In het verleden is een wooneenheid toegevoegd in het tussenlid en is de oorspronkelijke gevel gewijzigd. Hierbij is een groot raamkozijn geplaatst. In de topgevel is nog het oorspronkelijke siermetselwerk te zien. Het overige metselwerk in vlaams verband is nog deels aanwezig. De tussendakse goot tegen de woning is verhoogd ten behoeve van een doorloop tussen de woningen.

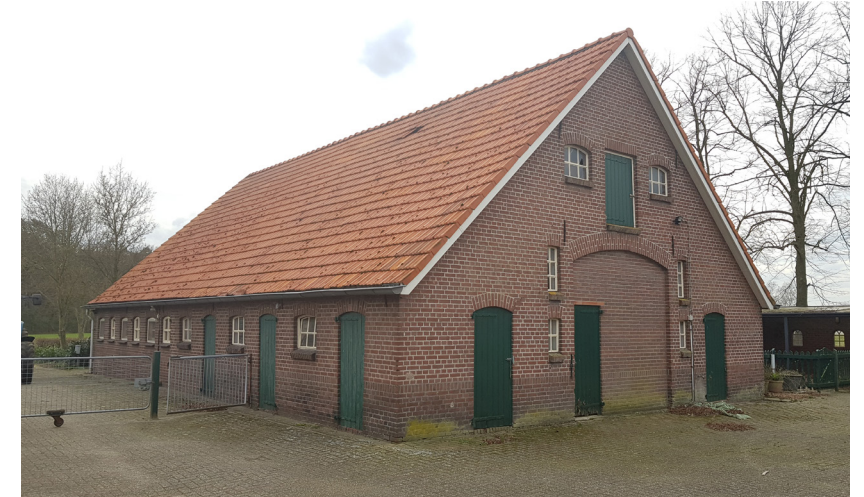
foto 5 :  
Rechterzijgevel met aan de voorzijde houten raamkozijnen en aan de achterzijde de voormalige staldeuren van de grupstal. Het dakvlak hangt op grote delen door. Vermoedelijk door het wegvallen van de gebintconstructie. Aan de voorzijde zijn enkele waarschijnlijke deuropeningen en vervangen voor raamkozijnen.

De constructie van de schuur is grotendeels vervallen. In de voormalige grupstal (achterzijde schuur) zijn de gebintpalen nog deels aanwezig, maar in zeer slechte staat. Vermoedelijk door het in het verleden aanwezig vee. Aan de voorzijde is de houten gebint constructie niet meer aanwezig. Het dak toont verzakking in de langsgevels. Gezien de huidige staat en de toekomstige functie is het aanbevolen het dak alsmede de constructie te vervangen en deze toekomstbestendig te maken, waarbij direct gekozen wordt voor geïsoleerd dak, welke geschikt is voor de woonfunctie.

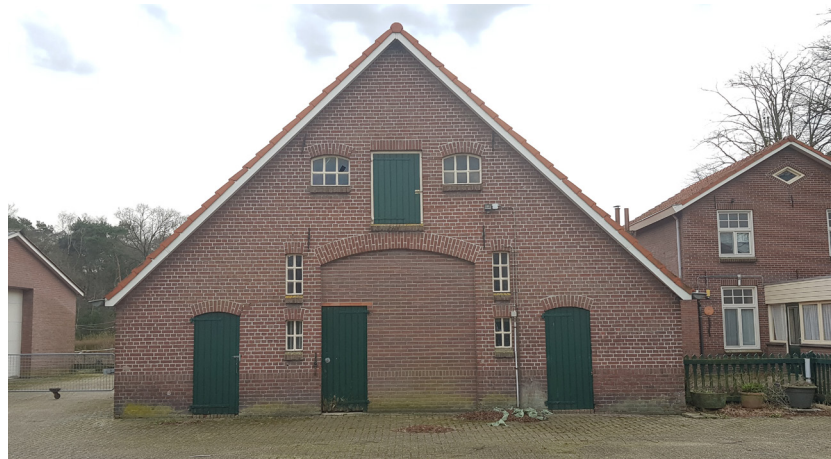
foto 6 :  
Achtergevel voormalig bedrijfsgebouw. In de achtergevel zijn de contouren van de oude deel / endeur nog zichtbaar, waarin een terugliggende muur is gemetseld. De originele positionering van de gevelopeningen is nog intact.

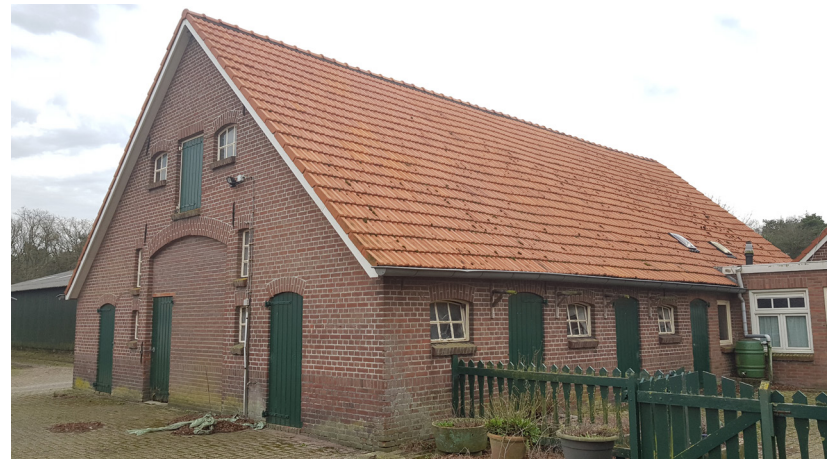
foto 7:  
Linkerzijgevel met de oude stalramen en staldeuren. Eveneens als het rechterdakvlak vertoont ook het linkerdakvlak vormen van doorbuiging. De zijgevel loopt over in een plat dak.

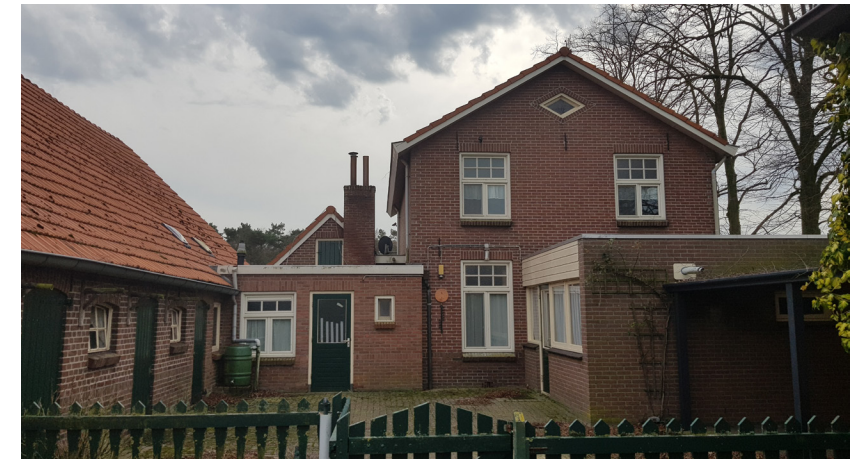
foto 8 :  
Achtergevel woonhuis en tussenlid met plat dak en achteringang. Het platte dak aan het tussenlid is later aangebouwd evenals de bijkeuken aan de woning. In de achtergevel van de woning is het halfsteensverband duidelijk herkenbaar.
