**RAPPORT VERKENNEND BODEMONDERZOEK  
conform NEN 5740  
Hazeweg (ten westen van 1a) – Haaksbergen**

*Locatie:*  
Hazeweg ten westen van 1a  
7481 PG Haaksbergen

Projectcode: 19012710

Rapportagedatum: 2 april 2019

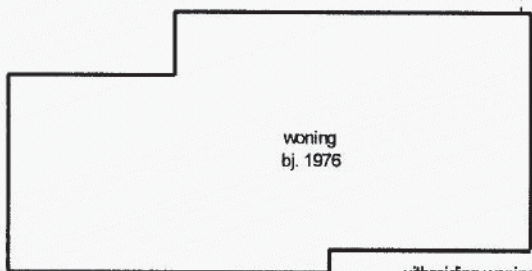
B1

B2

B3

beerput

uitbreiding woning (= onderzoeklocatie)

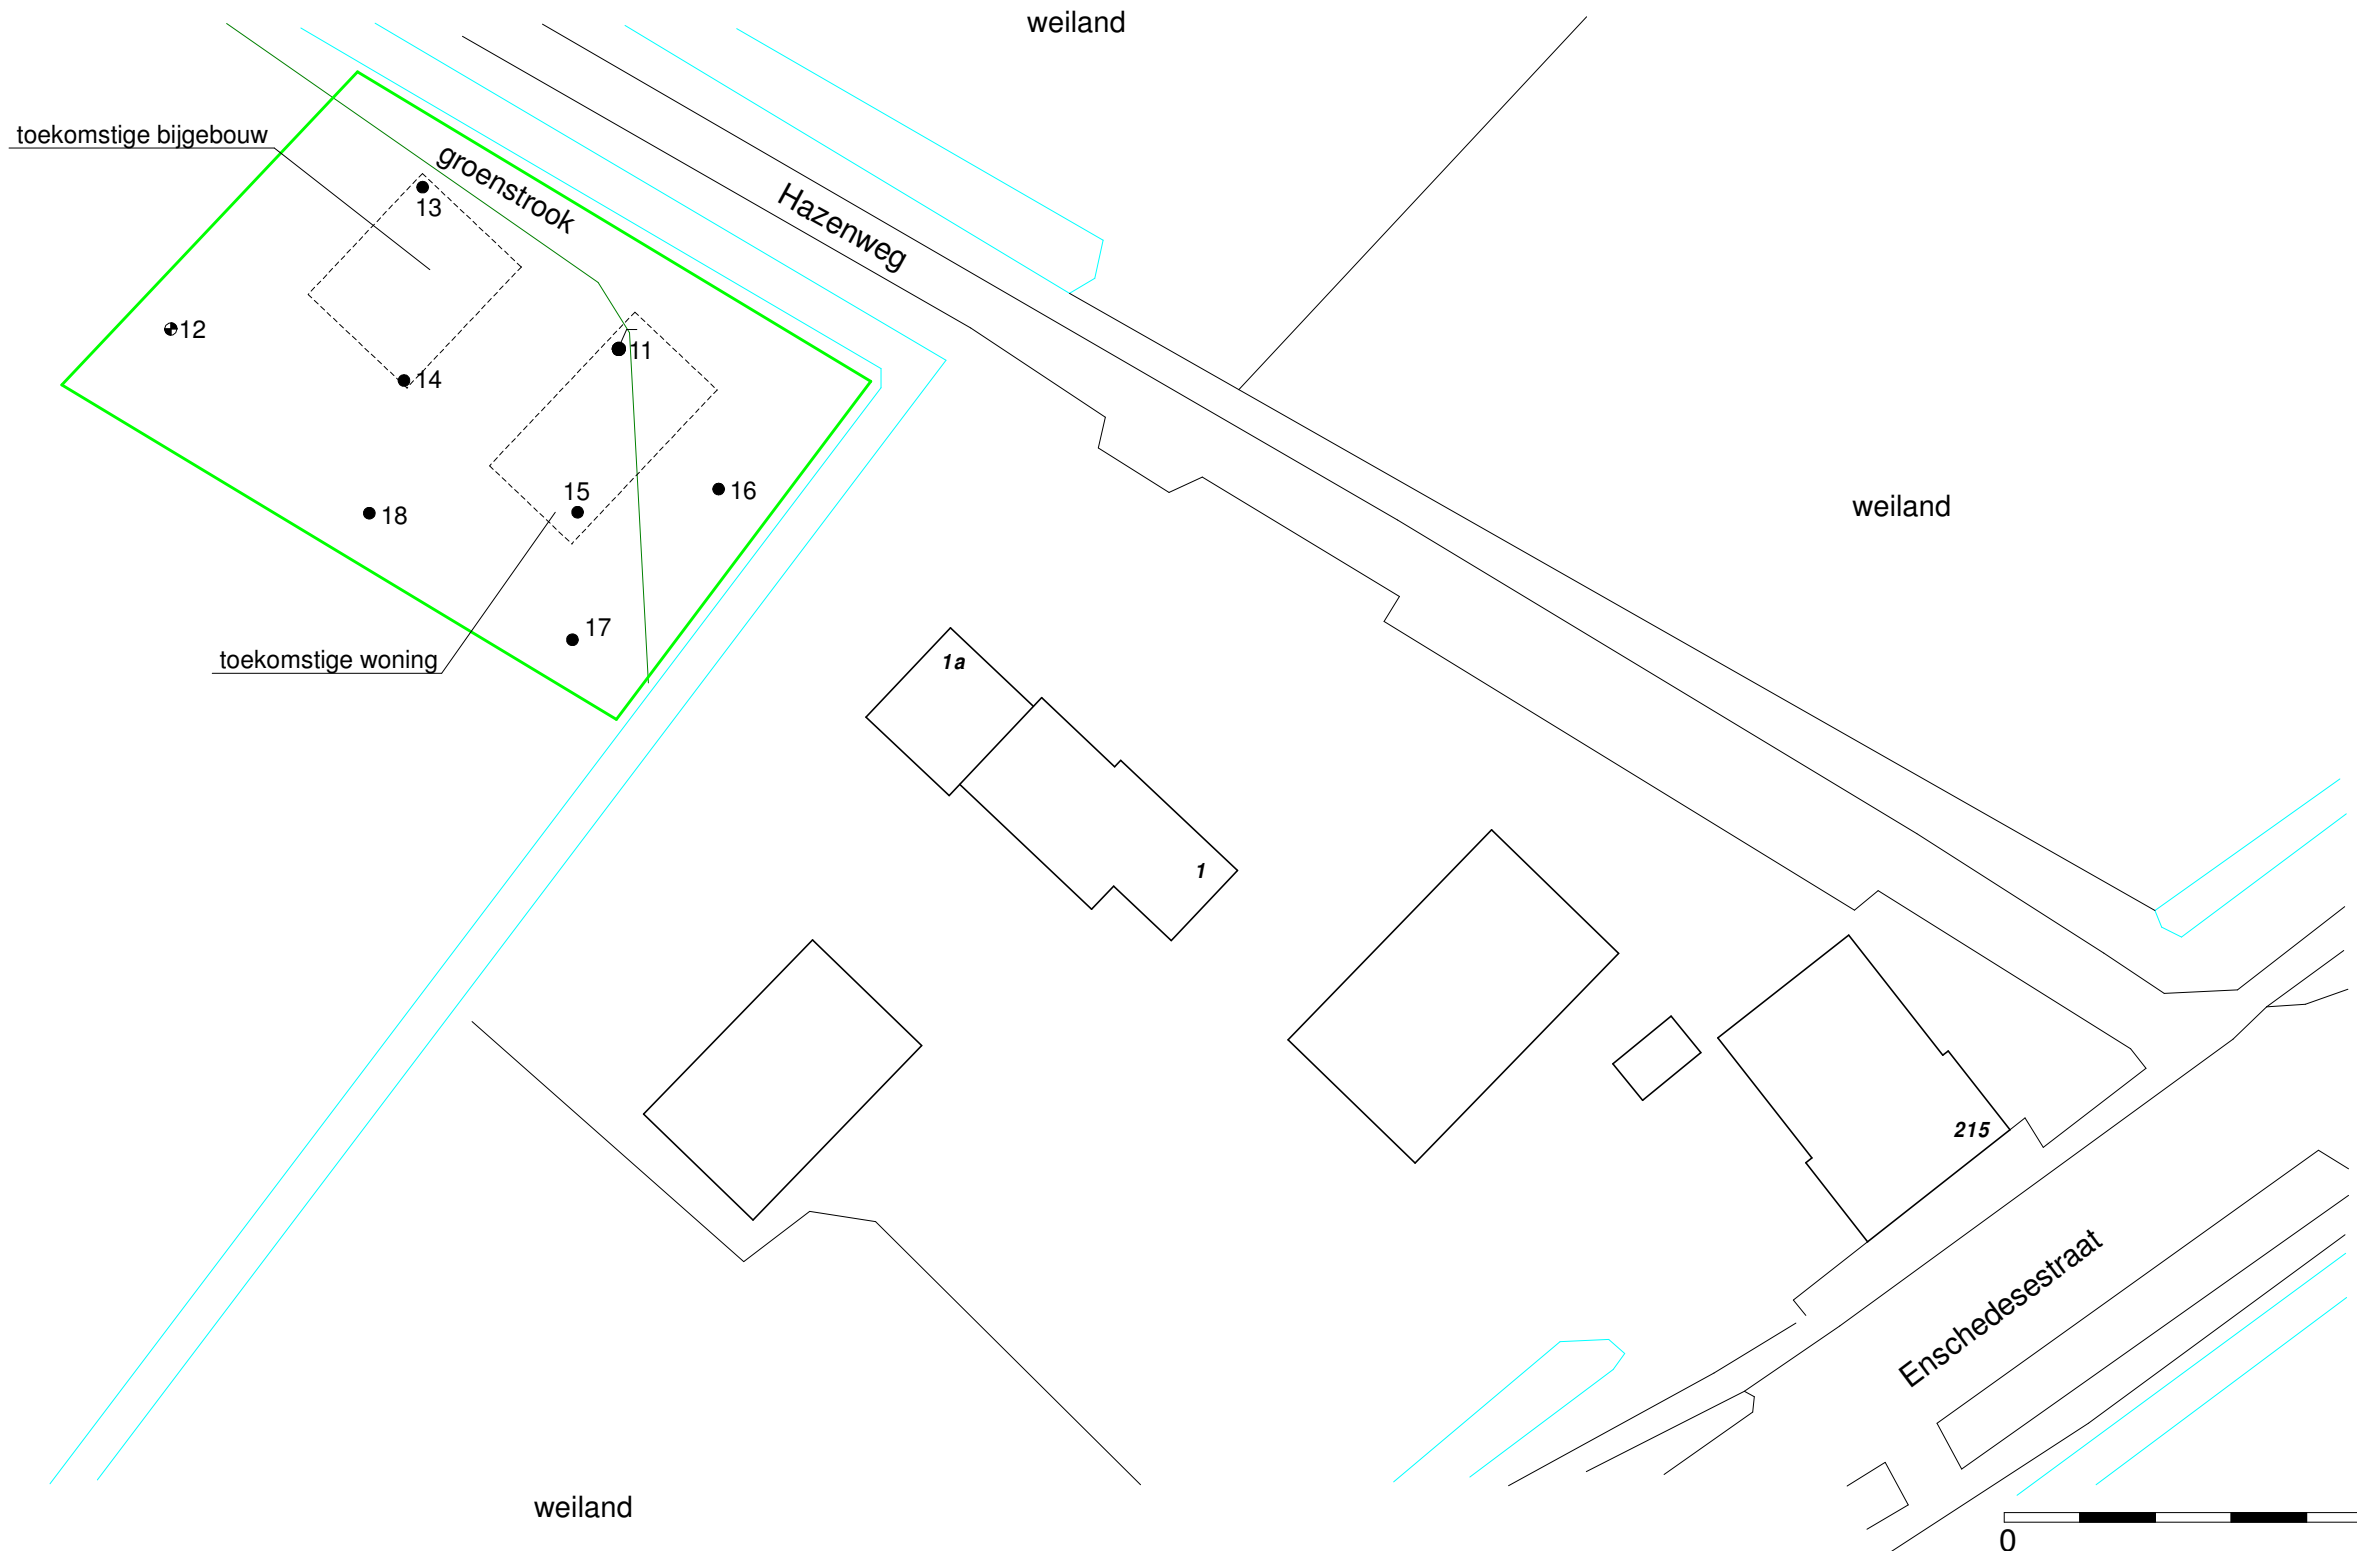
Verkennend bodemonderzoek

De situering van de monsterpunten is weergegeven op de situatieschets van bijlage I. Tijdens de boorwerkzaamheden is de bodemopbouw beschreven en is de grond zintuiglijk beoordeeld op eventuele aanwezigheid van verontreinigingen. De boorbeschrijvingen zijn weergegeven in bijlage II.

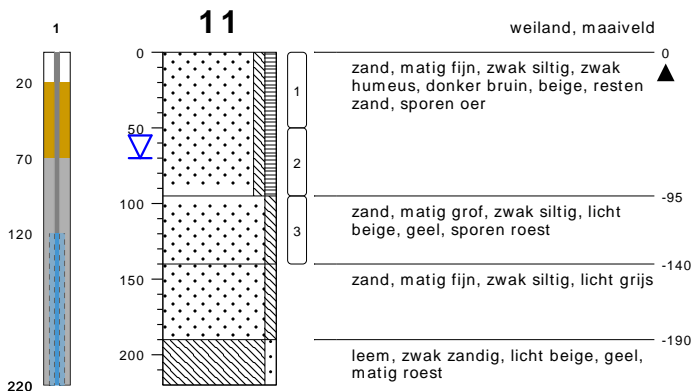
type **peilbuis met 1 filter**  
 datum **18-03-2019**  
 boormeester **J. Hartman**

De bodemopbouw ter plaatse van de onderzoekslocatie is globaal matig fijn zand. De bovengrond is donkerbruin tot beige en zwak humeus. In de ondergrond is vanaf 1.9 meter min maaiveld een licht beige, zwak zandige leemlaag aanwezig. In de boven- en ondergrond zijn roest- en oerhoudende lagen aangetroffen. Er zijn geen bodemvreemde materialen waargenomen, die zouden kunnen duiden op de aanwezigheid van een bodemverontreiniging. Er zijn visueel geen asbestverdachte materialen waargenomen.

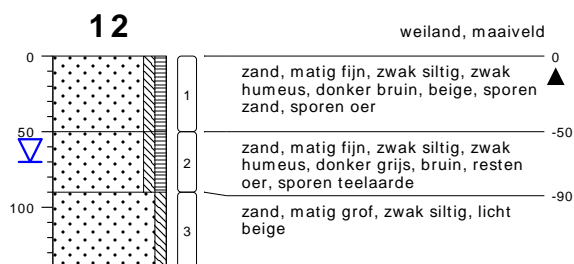
## bodemprofielen schaal 1:50

onderzoek **Hazenweg - Haaksbergen**  
 projectcode **19012710**  
 datum **18-03-2019**  
 getekend conform **NEN 5104**  
 pagina **1 van 2**
